## INWENTARYZACJA ZESPOŁU BUDYNKÓW ZOZ W KŁOBUCKU

**OBIEKT:** Zespół budynków ZOZ  
Ul. Wyszynskiego 1; 42-100 Kłobuck  
Nr. działek: 1060/3, 1063/1, 1063/2, 1063/3, 1063/4, 1063/5  
1065/7, 1065/11, 1065/12

**TEMAT:** Inwentaryzacja zespołu budynków ZOZ w Kłobucku

Knurów, sierpień 2006 r.

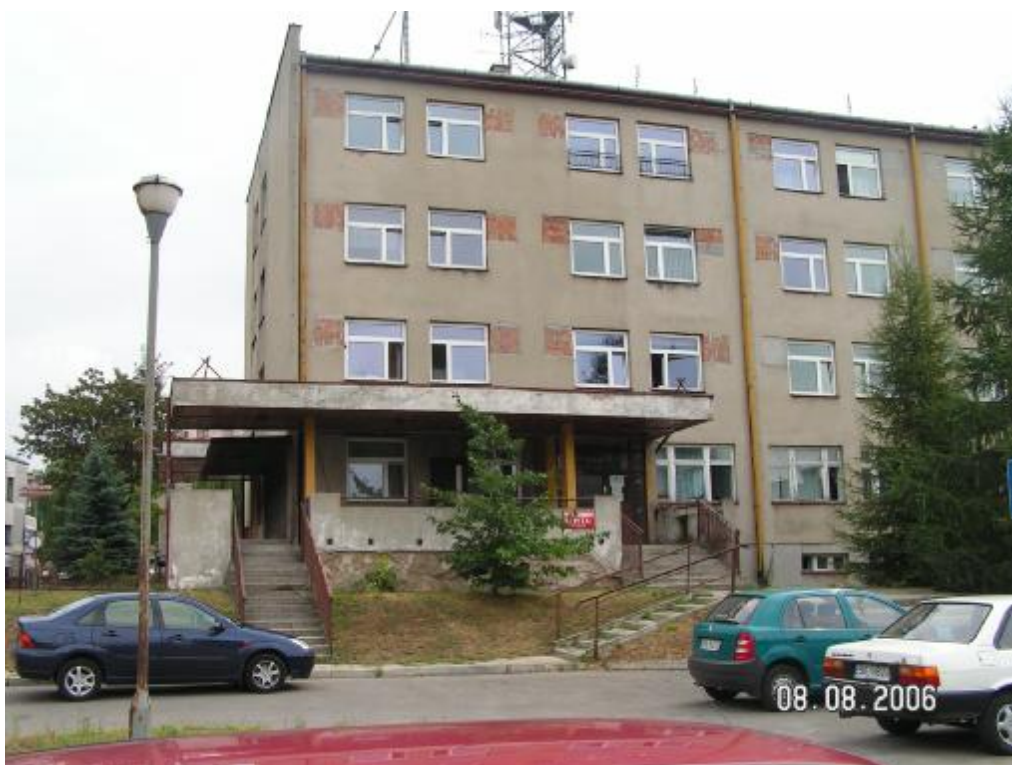
Fot. 1. Budynek pawilonu łóżkowego

Tynk zewnętrzny w złym stanie technicznym, miejscami odpada.

Cokół budynku o grubości 40 cm wykonany z żelbetu. Ściany cokołu są obustronnie otynkowane tynkiem cementowo – wapiennym. Tynk w szczególności na murkach schodowych jest w złym stanie technicznym. Widoczne są liczne popęknięcia oraz miejsca w których tynk całkowicie odpadł.

Obróbki blacharskie na budynku pawilonu łóżkowego wykonane są z blachy stalowej ocynkowanej, pomalowane farbami olejnymi. Obróbki blacharskie wykazują znaczne zniszczenie.

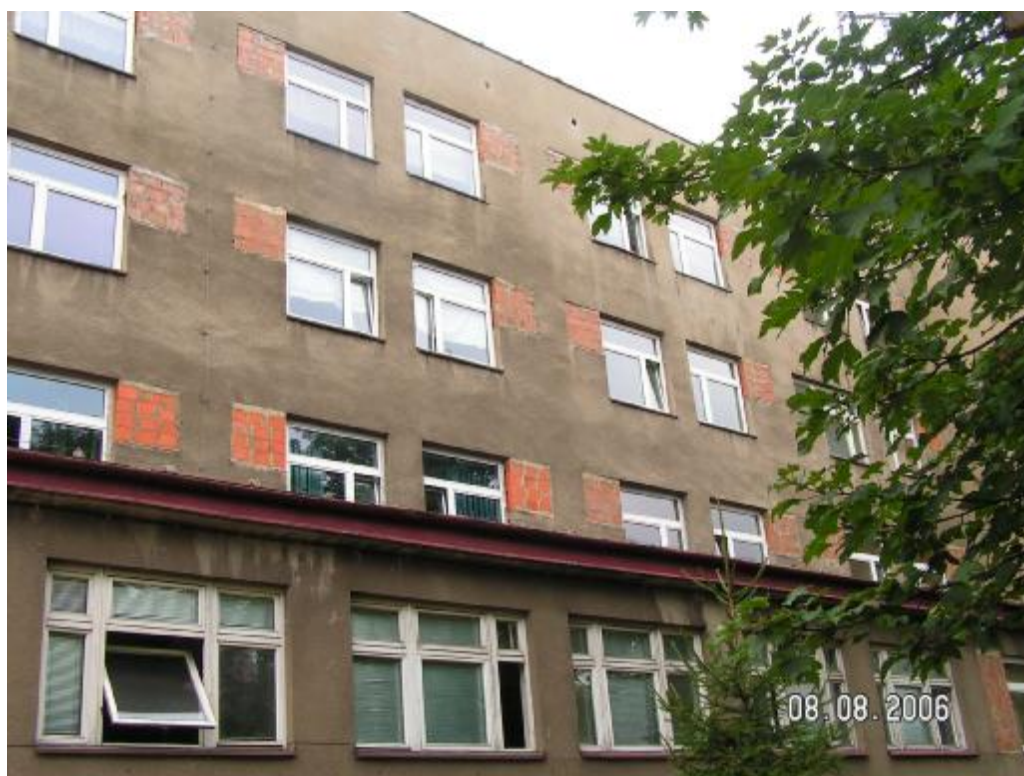
Fot. 2. Budynek pawilonu łóżkowego

Rynny i rury spustowe wykonane z blachy stalowej ocynkowanej. Na rurach spustowych widoczne są miejscowo wgniecenia. Powłoka malarska łuszczy się i odpada. Miejscowo fragmenty rur spustowych zastąpiono rurami z tworzywa sztucznego.

Stolarka okienna skrzynkowa drewniana. Ze względu na ich wiek oraz brak konserwacji stolarka uległa zniszczeniu. Farba łuszczy się i odpada.

Kraty okienne i drzwiowe są w złym stanie technicznym. Powłoka malarska na nich się łuszczy, widoczne są liczne odpryski spowodowane korozją.

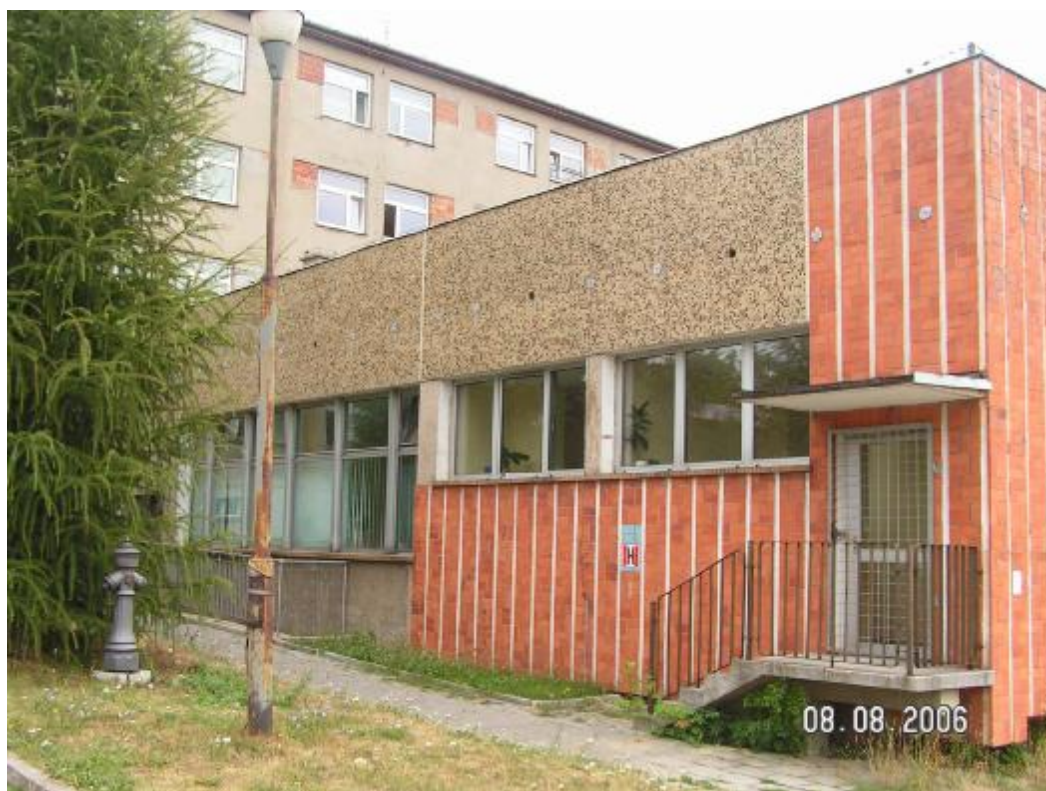
Fot. 3. Budynek kuchni z fizjoterapią

Obróbki blacharskie wykonane są z blachy stalowej ocynkowanej pomalowanej. Obróbki blacharskie są w złym stanie technicznym.

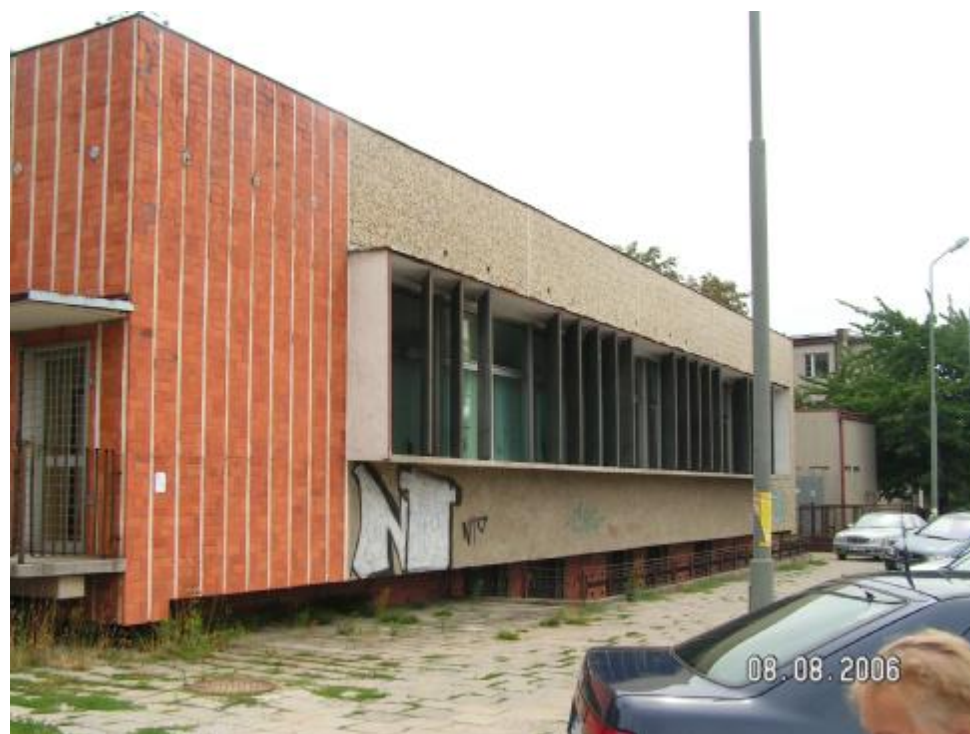
Fot. 4. Budynek kuchni z fizjoterapią

Kraty okienne w piwnicach w dobrym stanie technicznym, jednak widoczny jest na nich nalot z rdzy.

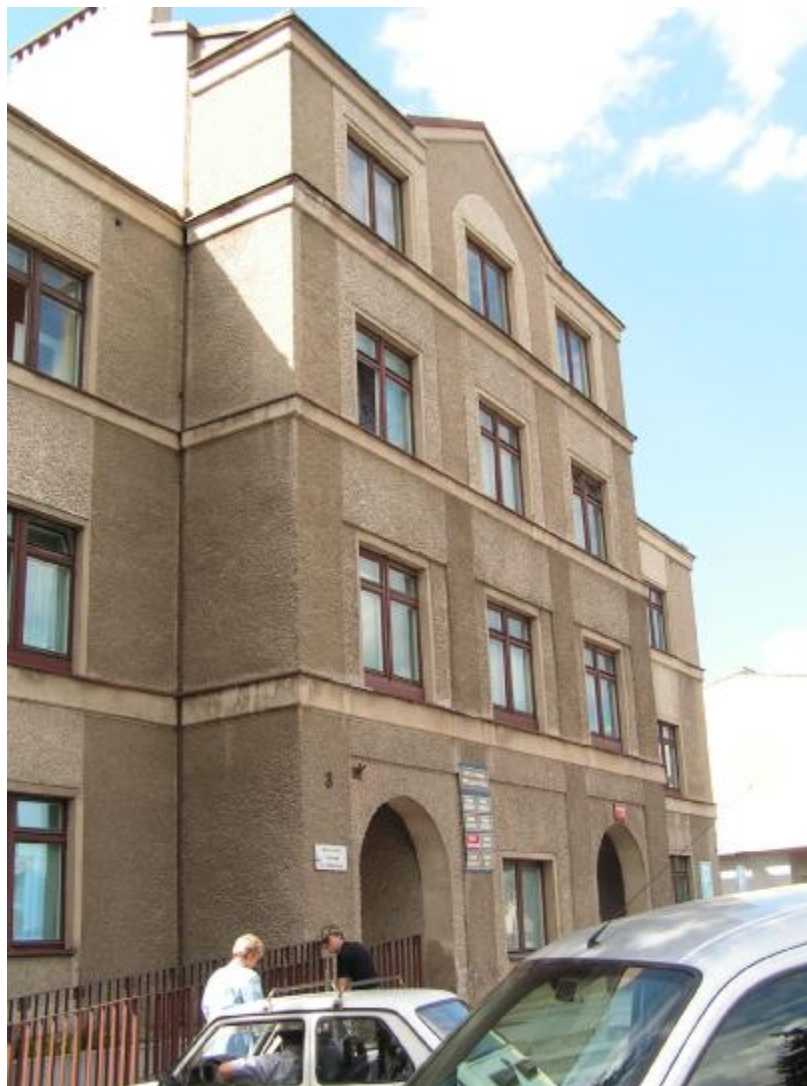
Fot. 5. Elewacja frontowa budynku Przychodni Specjalistycznej

Ściany zewnętrzne o całkowitej grubości 38 cm wykonane są pustaków gazobetonowych typu PGS. Ściany są obustronnie otynkowane tynkiem cementowo – wapiennym. Tynk zewnętrzny w złym stanie technicznym, miejscami odpada. Przed przystąpieniem do robót termomodernizacyjnych, w miejscach łuszczenia lub odpadania tynku, należy je odkuć.

Rynny i rury spustowe wykonane z blachy stalowej ocynkowanej. Powłoka malarska w kolorze brązowym łuszczy się i odpada. Rury spustowe w ogólnie złym stanie technicznym

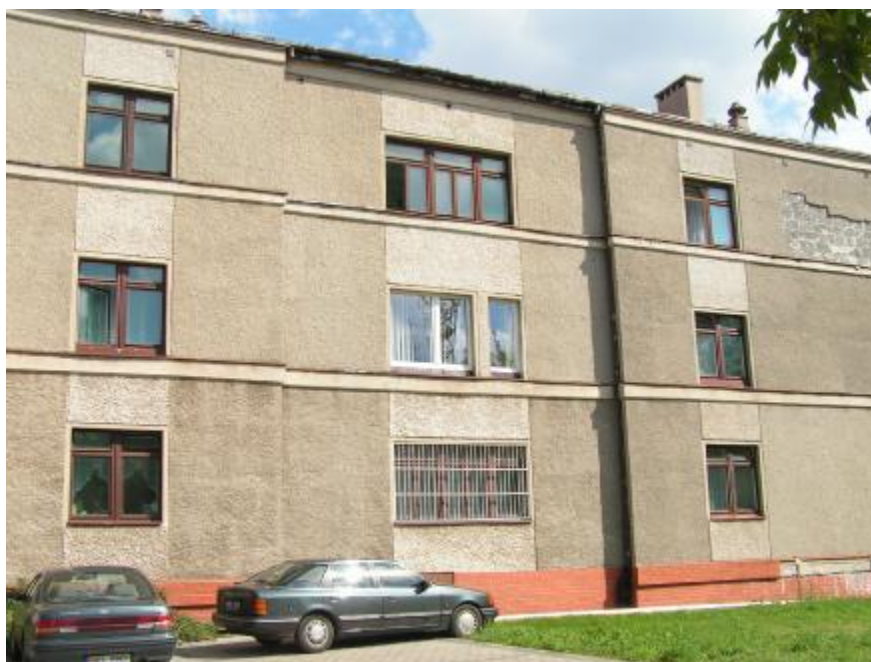
Fot. 6. Elewacja tylna budynku Przychodni Specjalistycznej

Balustrady stalowe w kolorze brązowym z pochwytami drewnianymi. Na elementach stalowych widoczne odpryski spowodowane korozją. Na elementach drewnianych miejscowo farba łuszczy się.

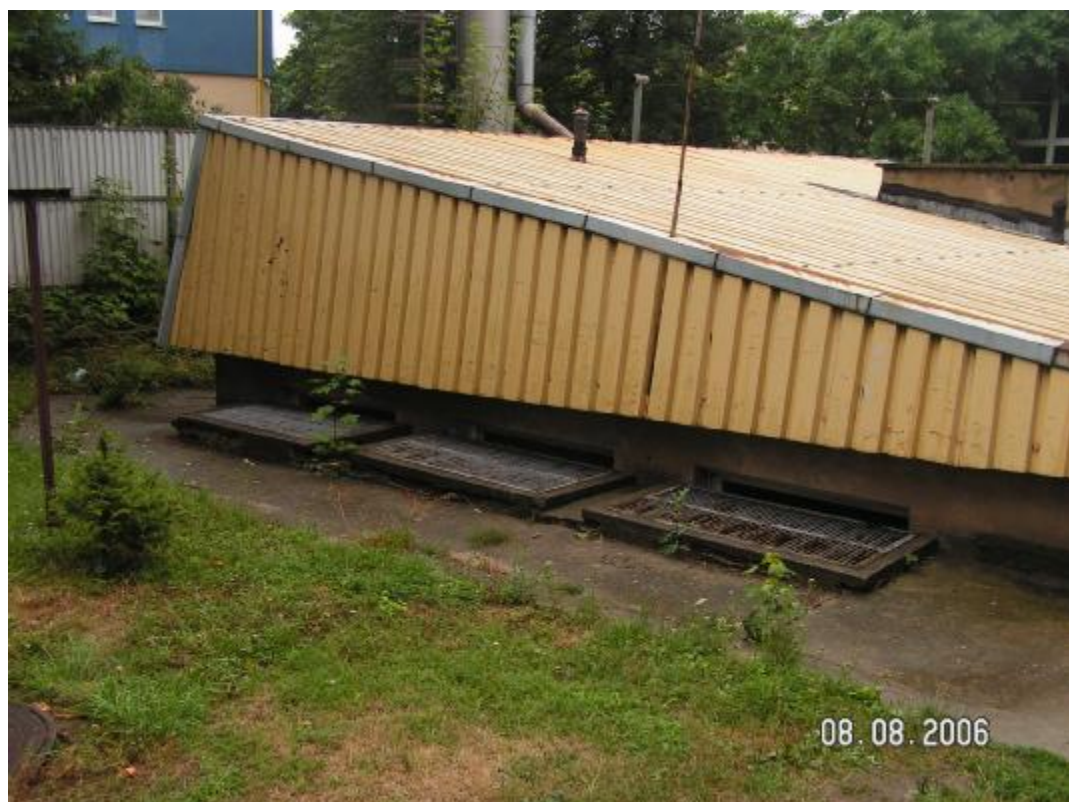
Fot. 8. Kotłownia

Ściany zewnętrzne o grubości 25 i 42 cm wykonane są z cegły pełnej. Ściany od zewnątrz są otynkowane tynkiem cementowo – wapiennym. Tynk jest w złym stanie technicznym, widoczne są liczne ubytki i popękania.

Rynny i rury spustowe wykonane z blachy stalowej ocynkowanej są w złym stanie technicznym.

Kraty okienne są w złym stanie technicznym. Liczne odpryski farby spowodowane korozją.
