PRZEKRÓJ PODBUDOWY BOISKA- SZCZEGÓŁY ODWODNIENIA

REMONT BOISKA SPORTOWEGO WIELOFUNKCYJNEGO
PRZY ZS NR 3 W KŁOBUCKU UL. SKORUPKI 46

Rys. nr 5

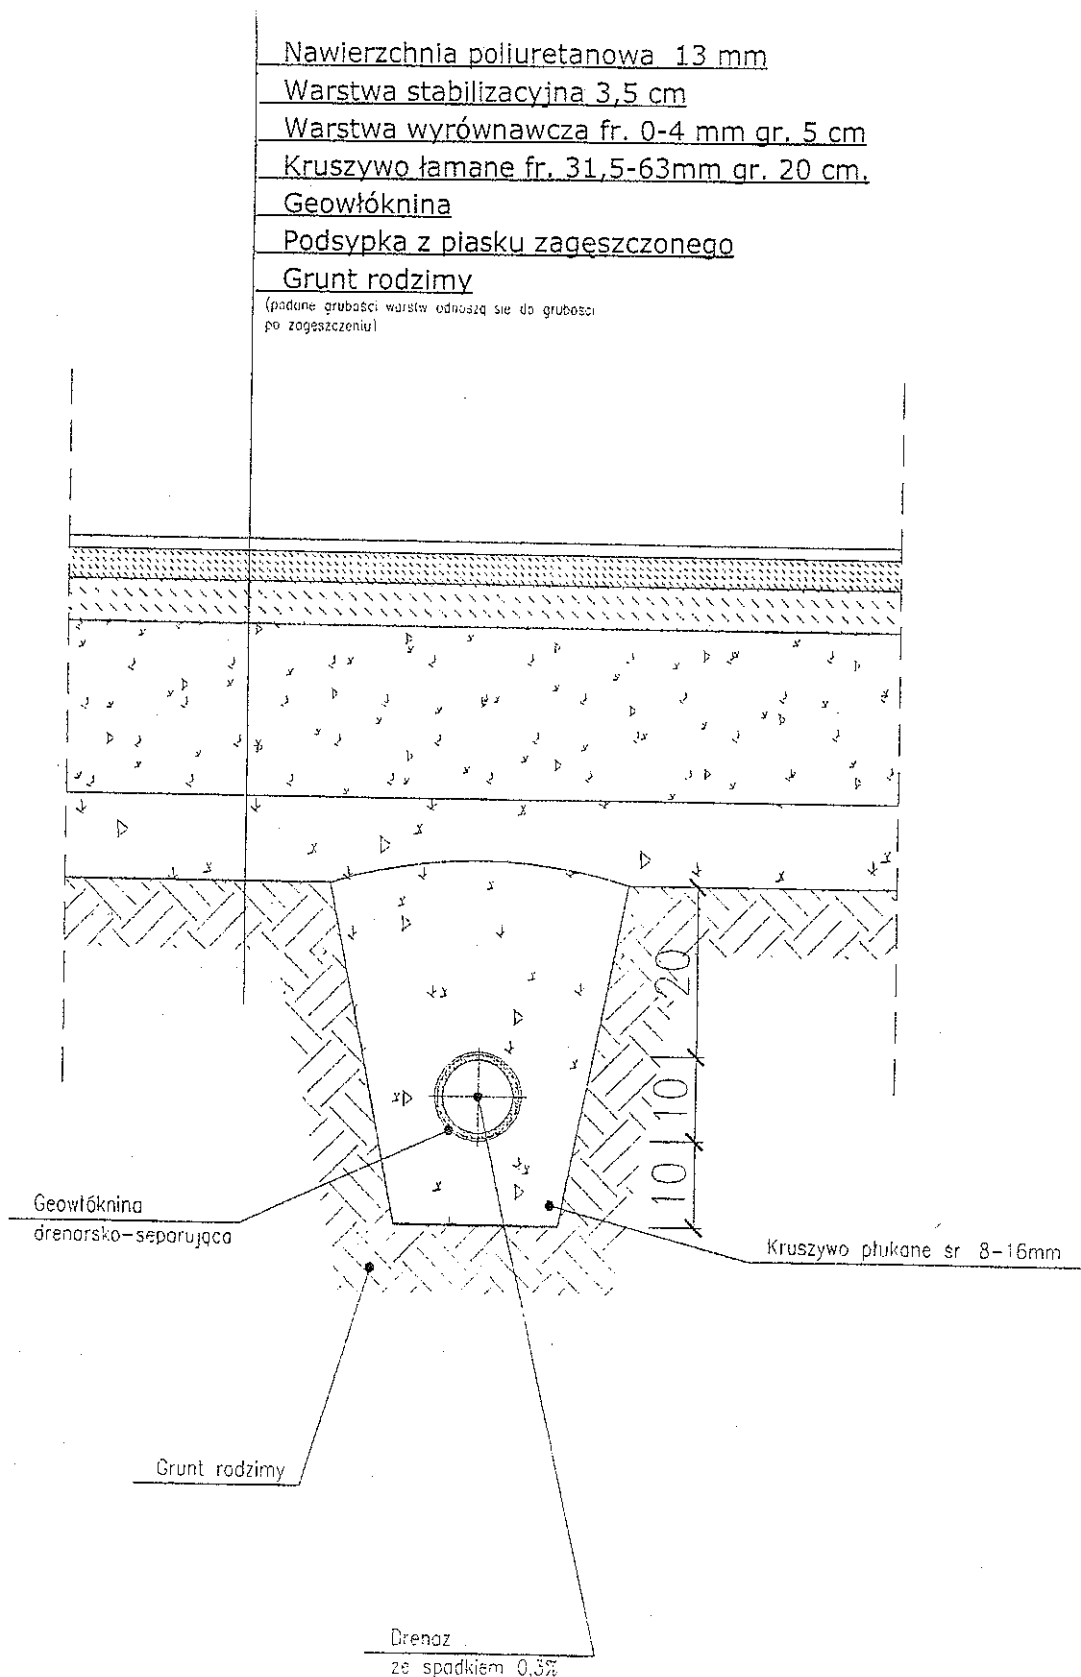
SKALA 1:10

PRZEKRÓJ B-B
